## 豊洲市場視察・調査<第三回> 平成28年9月23日(金)

### 『新たに1棟で水たまり発覚』都議会公明の再調査で判明！

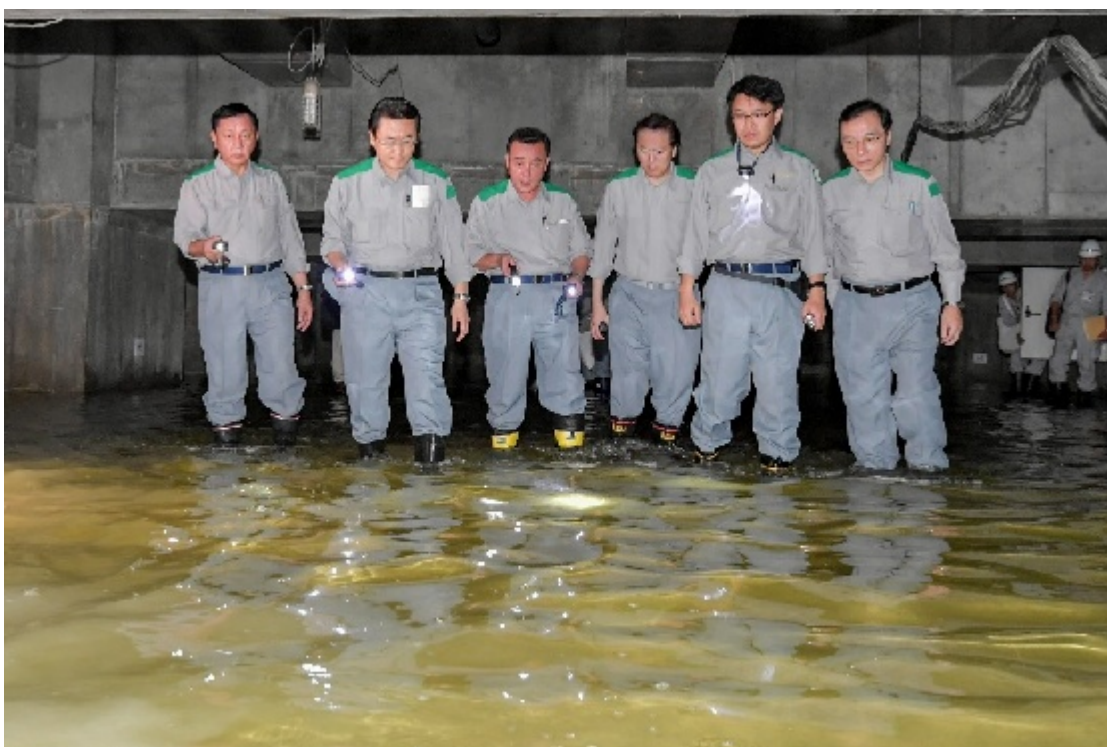
加工パッケージ棟地下の床は、厚さ10～20センチのコンクリートが敷設されている。一行は、広範囲に水がたまり、深いところで最大23センチほどの水位になっていることを確認し、その水を採取した。

6街区（加工パッケージ棟）で水たまりの奥へ進む

調査を終えた同PTは都議会内で記者会見を行い、上野座長は、加工パッケージ棟地下のたまった水について、「降雨で地下水が上昇してきたもの」と指摘。その上で「採取した水は成分の分析を専門機関に依頼した」と述べた。
